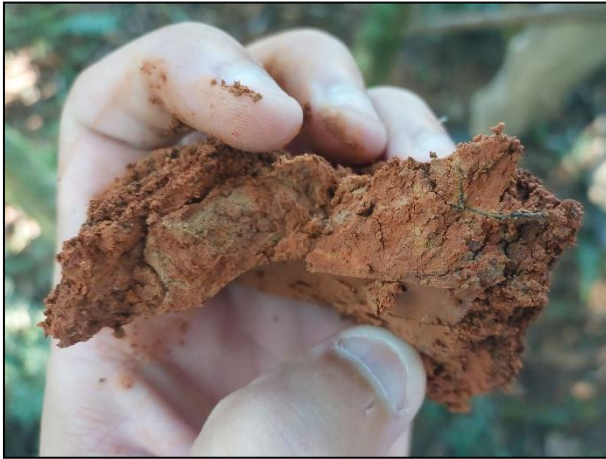
Acima dessa unidade, nas sondagens ST-04, ST-12 e **especialmente nas ST-09 e ST-10 encontra-se um material que pode ser classificado como coluvionar**. São acumulações de material não consolidado, como solo, sedimentos desagregados, que foram transportados por gravidade e depositados nas porções mais baixas do terreno. **Apesar de ser um processo natural, esses depósitos foram induzidos pela atividade humana na área.** As extensas modificações que foram impostas no terreno geraram essa deposição “não natural”, o que será discutido na continuidade do presente estudo (Fotografias 08 e 09).

**Fotografia 08:** Sedimento depositado sobre a superfície da ST-09 (Andes Geologia, 2024).

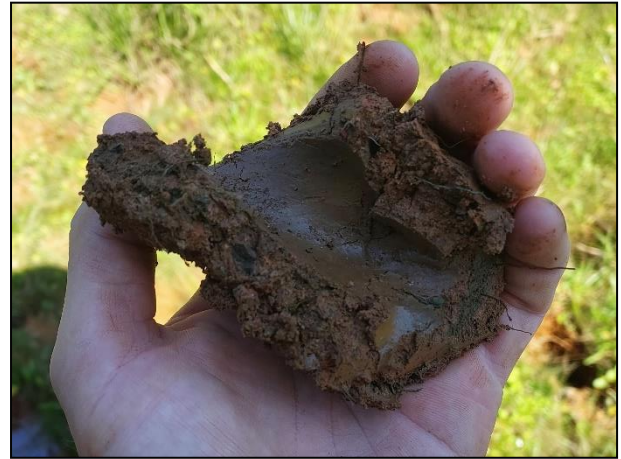
**Fotografia 09:** Sedimento depositado sobre a superfície da ST-10 (Andes Geologia, 2024).

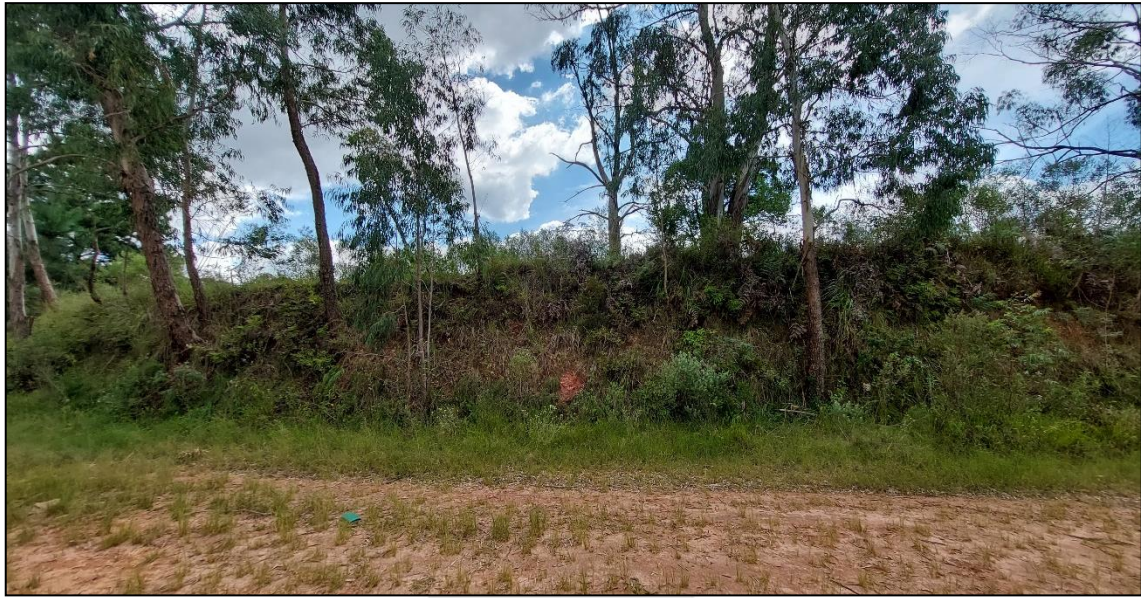
**Fotografia 16:** Porção do terreno escavada (Andes Geologia, 2024).

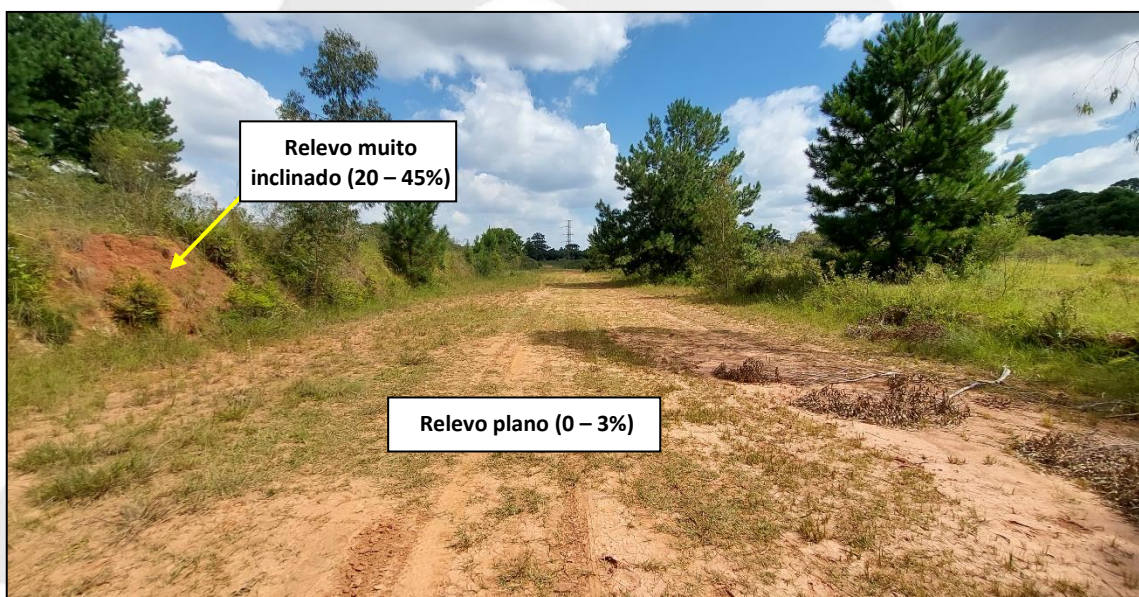
**Fotografia 17:** Pista de arrancada com a geração de várias inclinações destoantes do original do terreno (Andes Geologia, 2024).

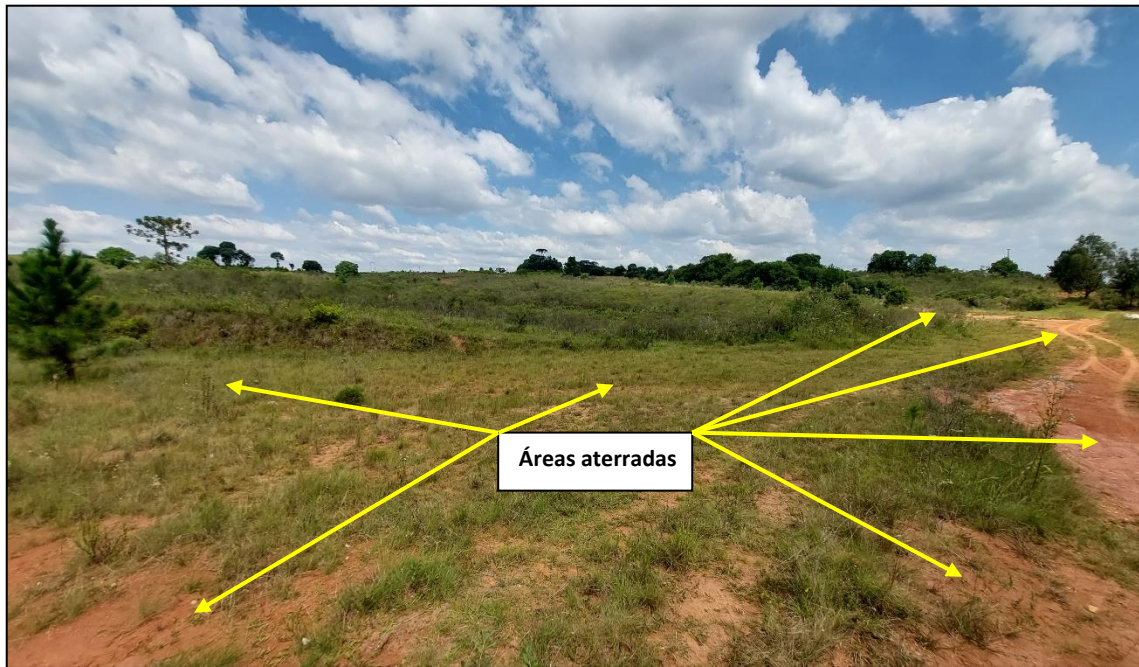
**Fotografia 18:** Grandes áreas aterradas existentes no terreno (Andes Geologia, 2024).

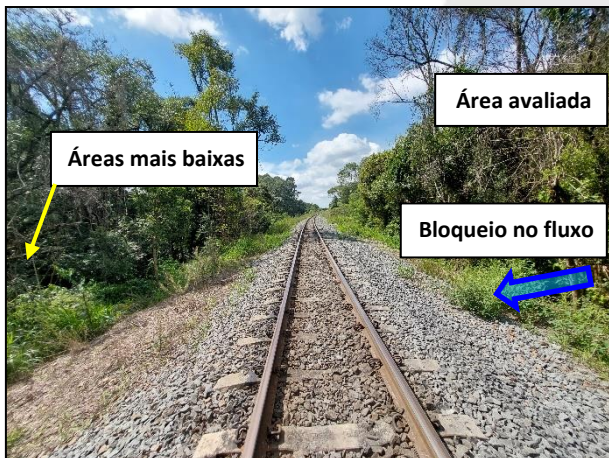
**Fotografia 19:** Aterro de ferrovia que constitui uma grande barreira ao escoamento superficial (Andes Geologia, 2024).

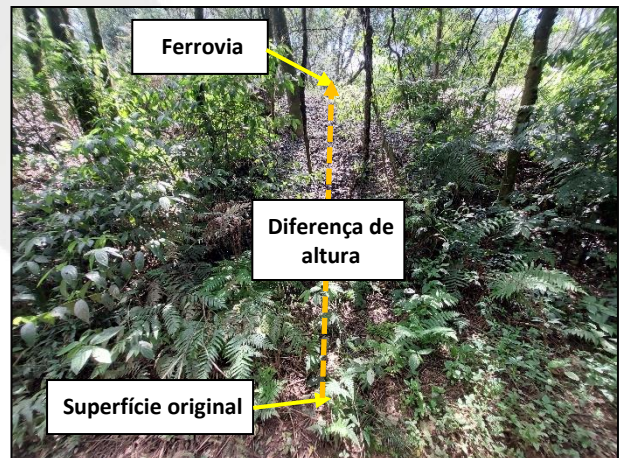
**Fotografia 20:** Grande diferença na altura da ferrovia em relação ao terreno da área avaliada (Andes Geologia, 2024).

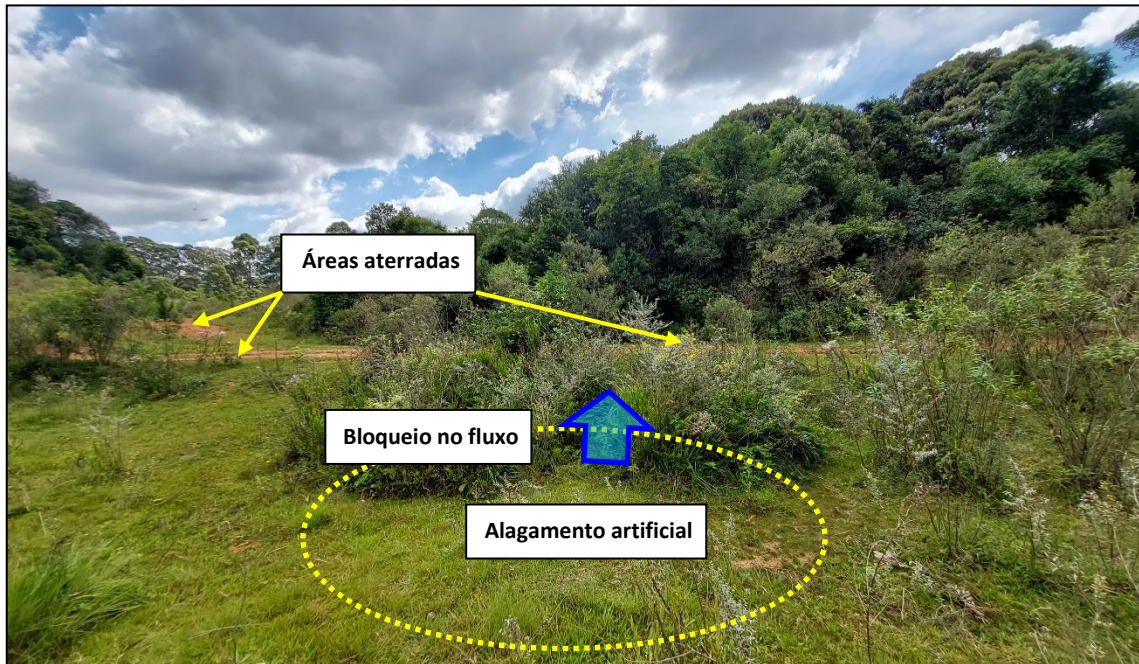
**Fotografia 21:** Aterro que constitui uma barreira ao escoamento superficial (Andes Geologia, 2024).

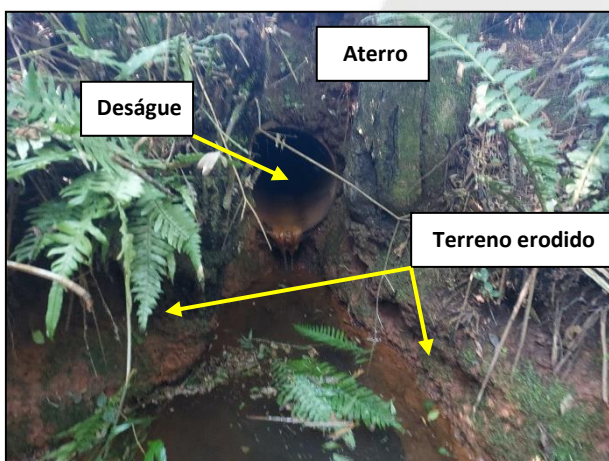
**Fotografia 22:** Deságue de manilha que passa sob a superfície aterrada (Andes Geologia, 2024).

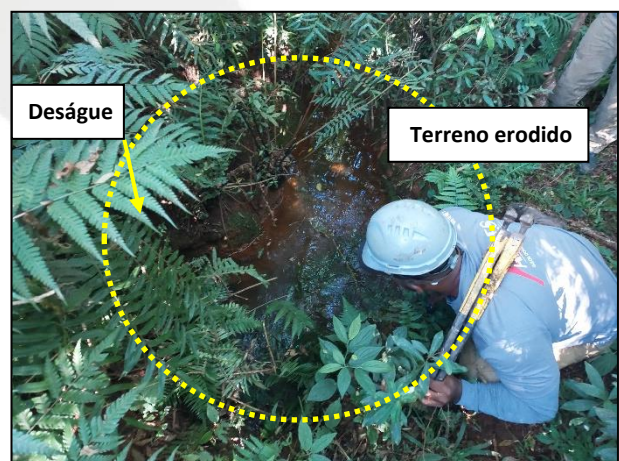
**Fotografia 23:** Erosão causada pelo deságue (Andes Geologia, 2024).

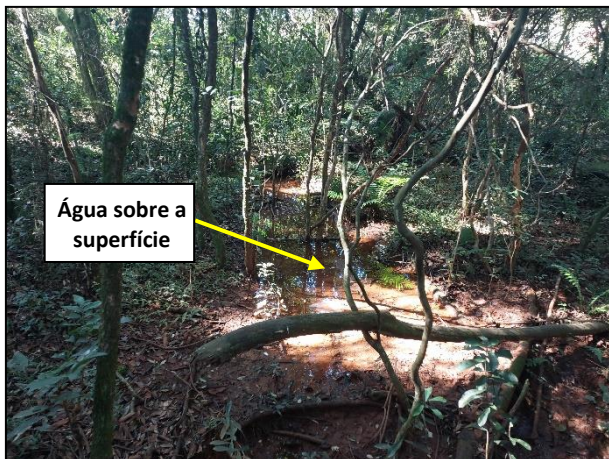
Fotografia 24: Água sobre a superfície (Andes Geologia, 2024).

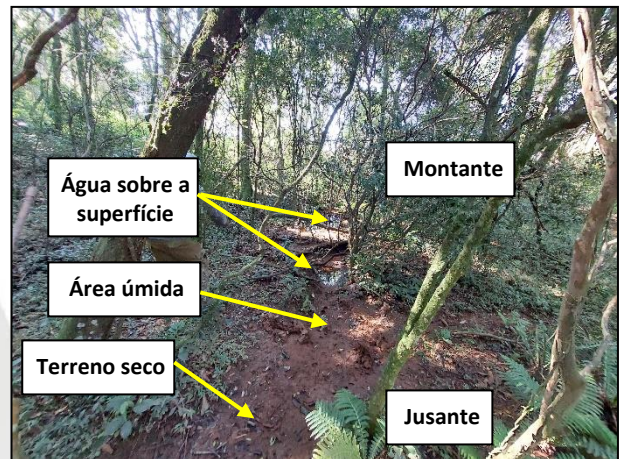
Fotografia 25: A água desaparece, o terreno fica úmido (Andes Geologia, 2024).

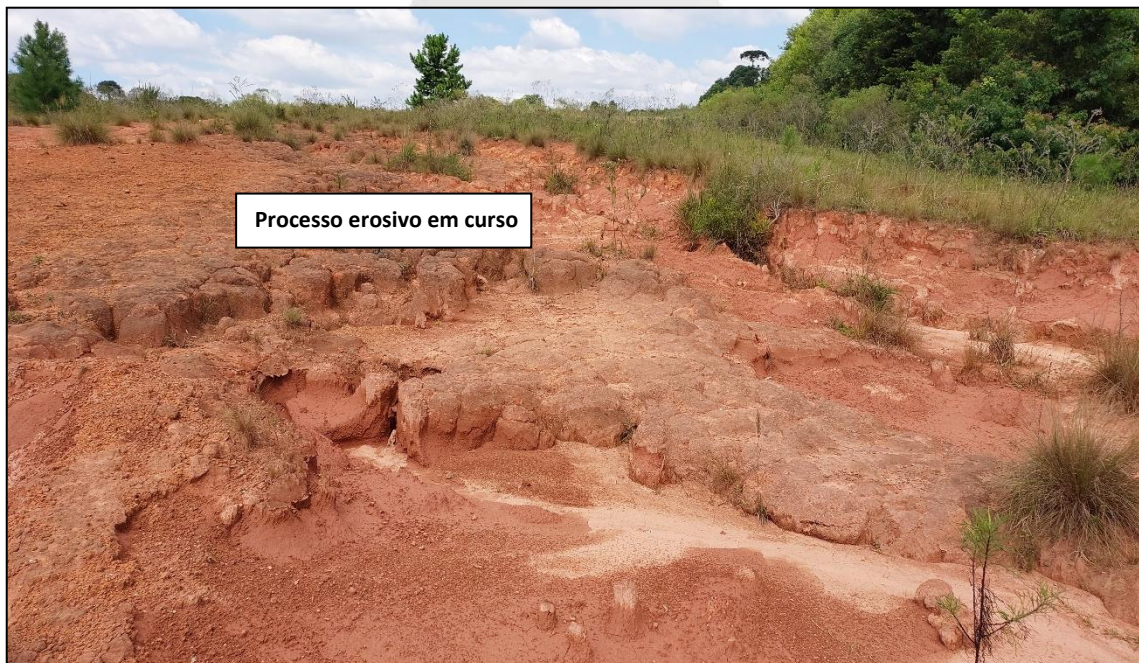
**Fotografia 30:** Processos erosivos em curso na área avaliada (Andes Geologia, 2024).
