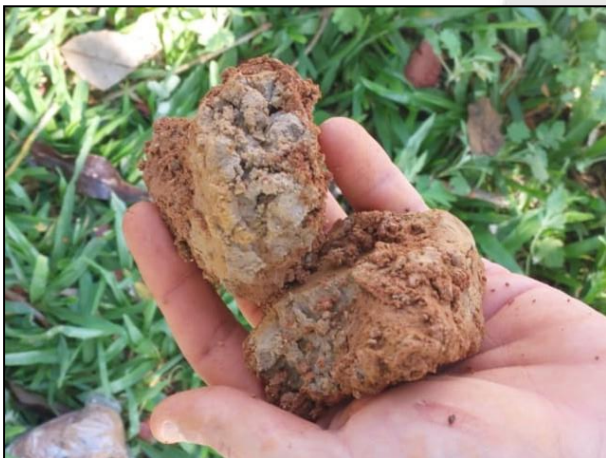
Esse padrão de coloração observado (tons avermelhados sobreposto aos acinzentados) é reflexo da alteração que o intemperismo químico gera. Onde o material está submerso (em uma porção abaixo do lençol freático) predominam condições redutoras de baixa oxigenação, assim preservando as cores naturais dos minerais ferro-magnesianos (tons acinzentados, Fotografia 06). Nas porções superiores, acima do lençol freático, predomina a tonalidade avermelhada em decorrência da oxidação que os mesmos minerais ferro-magnesianos sofrem (Fotografia 07).

**Fotografia 06:** Material acinzentado localizado abaixo da superfície freática sondado na ST-08 (Andes Geologia, 2024).

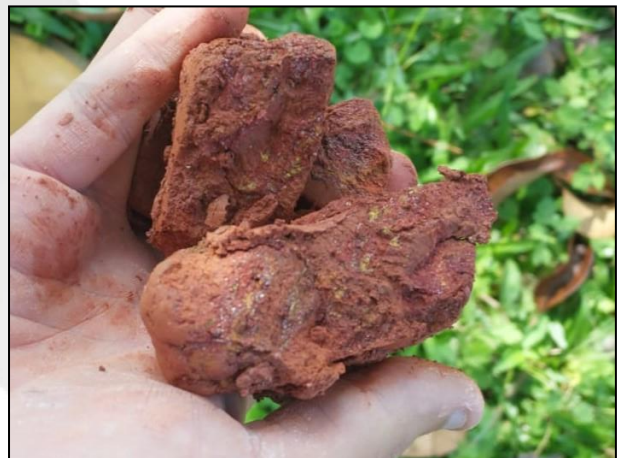
**Fotografia 07:** Material avermelhado localizado acima da superfície freática sondado na ST-05 (Andes Geologia, 2024).

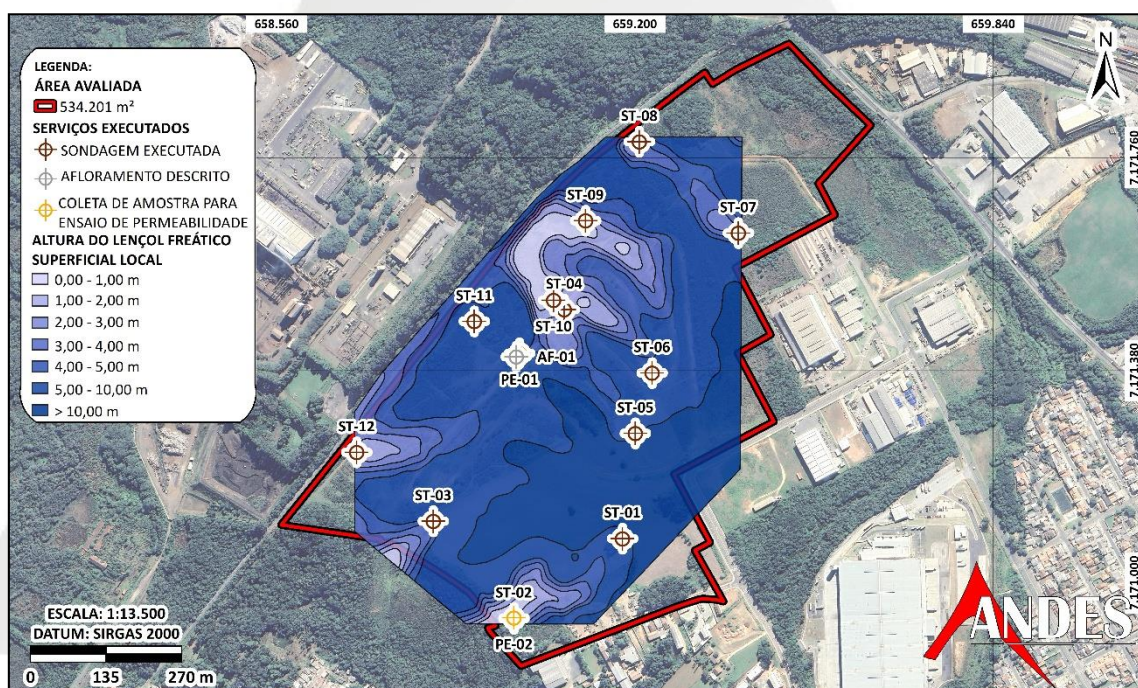
Subtraindo a superfície freática dos dados de elevação do terreno, **obteve-se a profundidade do lençol freático** (diferentemente da cota de elevação das cargas hidráulicas da potenciometria). Observando o ANEXO 04B e a Figura 11, constata-se que **o freático está em profundidades superiores a 5,00 m em praticamente toda a área avaliada**. Já nas proximidades das sondagens ST-02 e ST-12, o freático está na faixa de 1,00 - 2,00 m da superfície e, nas sondagens ST-09 e ST-10 ainda mais raso. A causa desses níveis muito próximos da superfície nessa região oeste do imóvel estudado será melhor discutida no capítulo da **Evolução da Intervenção Antrópica e Eventos Resultantes**.

Figura 11: Profundidade do lençol freático superficial na área avaliada. Escala 1:13.500 (Andes Geologia, 2024).

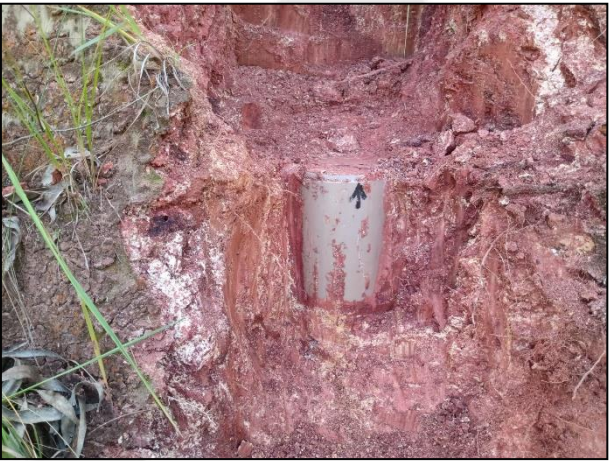
Fotografia 11: Saprólito de Granito-Gnaiss (Andes Geologia, 2024 ).

A amostra PE-01 corresponde ao saprólito do granito-gnaiss (Fotografia 11) e a PE-02 é o seu solo residual (Fotografia 12). Mesmo sendo ambas classificadas como de baixa permeabilidade, **a amostra PE-01 é 40 vezes mais permeável que a amostra PE-02**. Ou seja, ao retirar o solo e expor o saprólito, a água infiltra no terreno 40 vezes mais rápido. **Essa condição afeta significativamente o escoamento superficial e os processos erosivos atualmente em curso**, o que será discutido no decorrer do relatório.

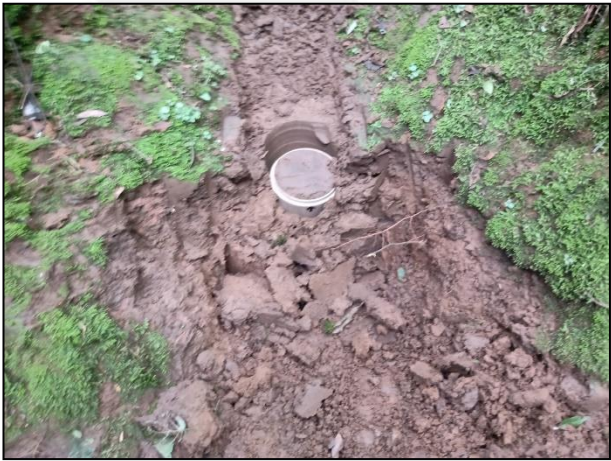
Fotografia 12: Solo residual (Andes Geologia, 2024).

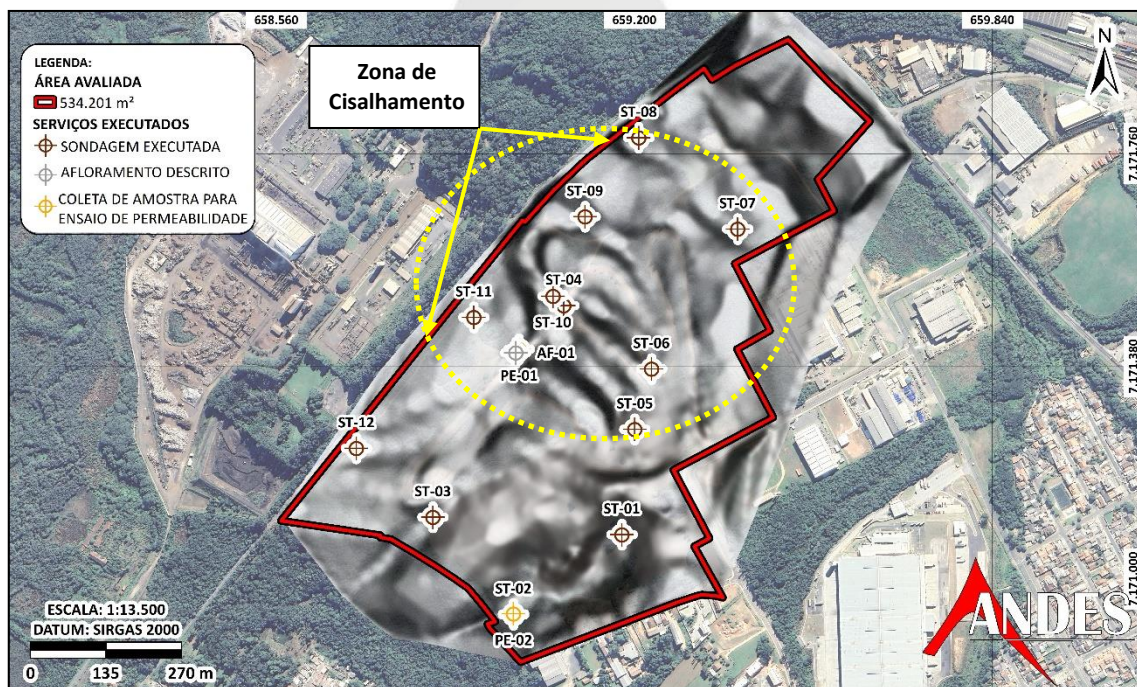
Como visto anteriormente, a região sofreu muitos esforços deformacionais ao longo do tempo geológico resultando em uma Zona de Cisalhamento que atravessa o terreno estudado. Isso gerou reflexos contundentes no relevo e na dinâmica hídrica acima dele. Um bom exemplo de como o cisalhamento afeta a paisagem pode ser observada na Figura 16 e no ANEXO 05B.

Figura 16: Relevo sombreado (*hillshade*) e Zona de Cisalhamento. Escala 1:13.500 (Andes Geologia, 2024).

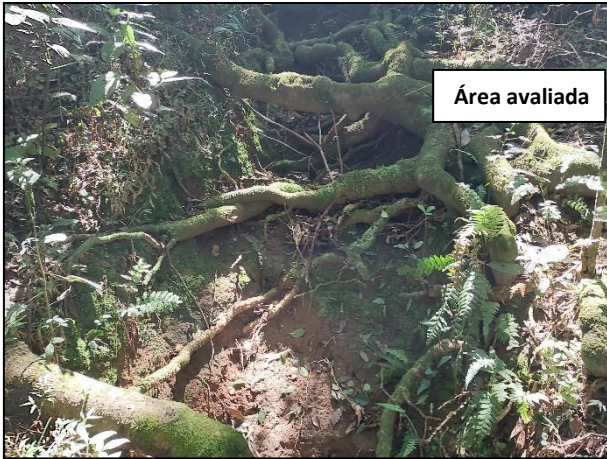
As microbacias existentes na área avaliada são pequenas (menos de 4 hectares em média, resultante da intensa alternância de relevo gerada pela Zona de Cisalhamento), dessa forma tendo **pouca contribuição hídrica**. Essas regiões restritas **difícilmente comportam um corpo hídrico sem que esse seja efêmero** (de ocorrência somente em episódios de chuvas, Fotografias 14 e 15), **dada a pouca área de drenagem** (ANEXO 06B, Figura 18).

**Fotografia 14:** Drenagem efêmera (ocorrência somente em episódios de precipitação) nas proximidades da ST-02 (Andes Geologia, 2024).

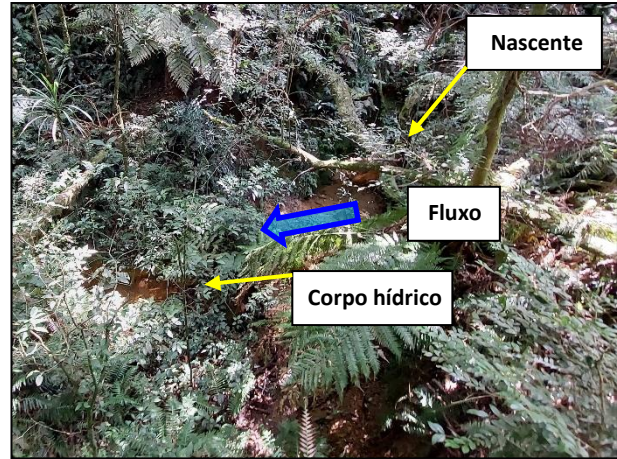
**Fotografia 15:** Nascente e corpo hídrico resultante do seu fluxo nas proximidades da ST-02 (Andes Geologia, 2024).

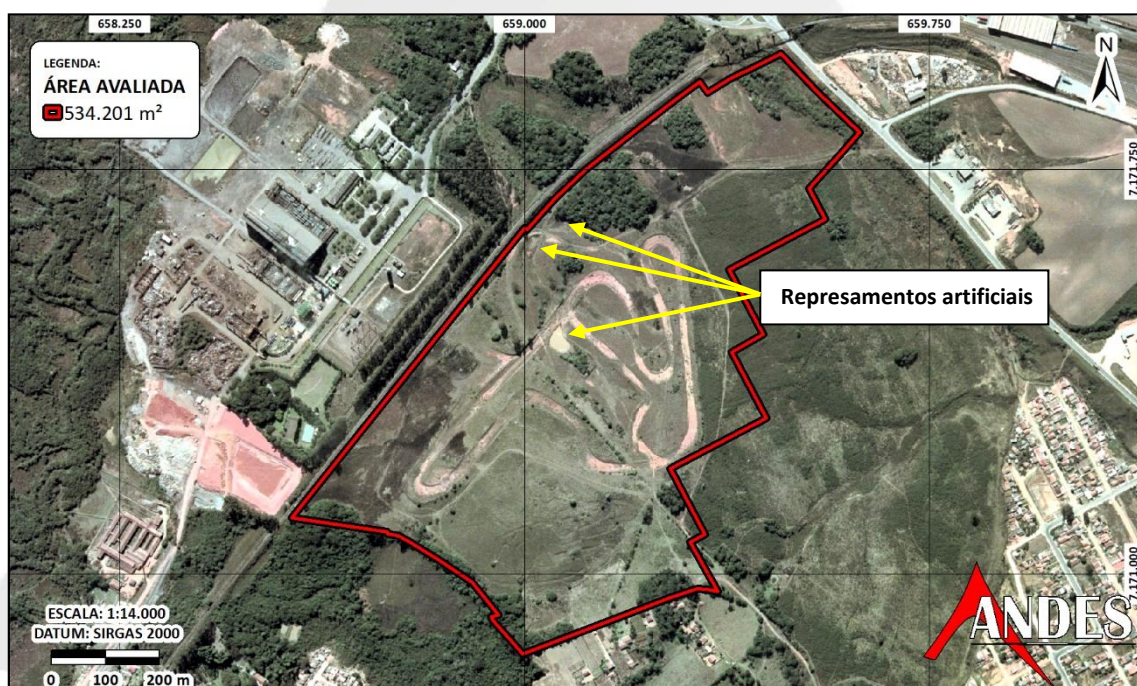
Grandes modificações aparecem no registro de 2000. Surgem indústrias no entorno da área avaliada e, em seu interior, uma pista de corrida que gerou várias modificações no terreno, como o barramento do escoamento superficial e o surgimento de represamentos artificiais (ANEXO 07C, Figura 22).

Figura 22: Imagem aérea de 2000. Escala 1:14.000 (SUDERHSA, 2000).

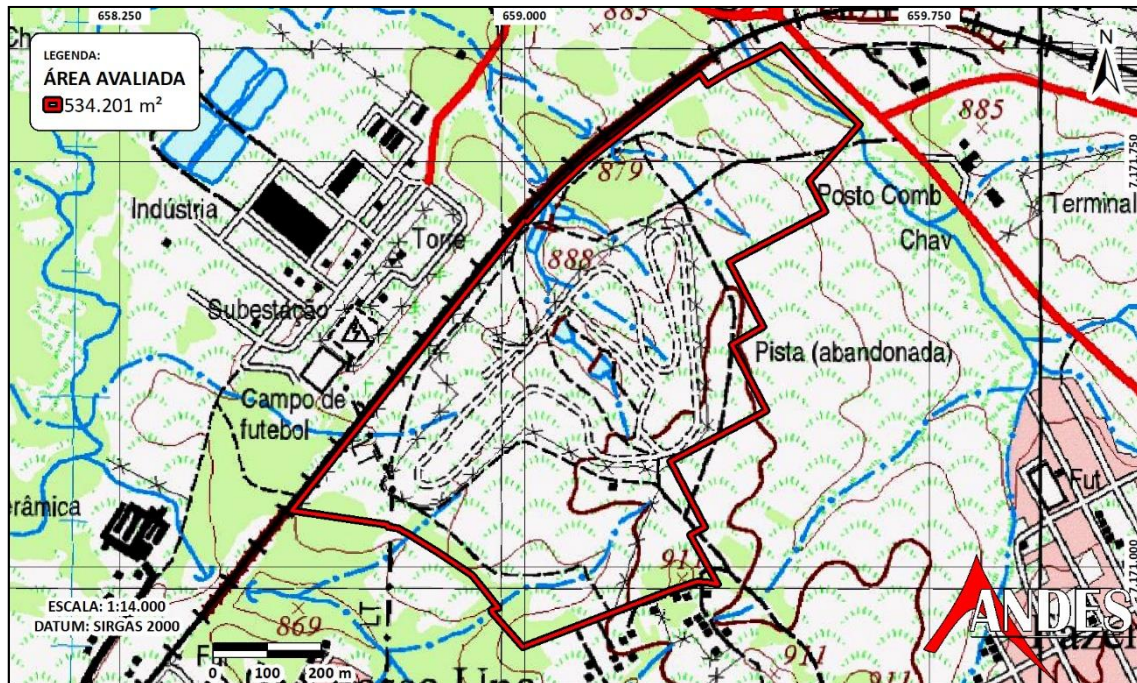
O registro histórico de 2003, a carta topográfica MI-2857-1-NO, em escala de semidetalhe (1:25.000) ilustra graficamente algumas dessas alterações impostas no terreno. As intervenções da ferrovia e da pista de corrida impuseram bloqueios ao escoamento hídrico superficial, gerando barramentos artificiais (Figura 23).

Figura 23: Imagem aérea de 2003. Escala 1:14.000 (DigitalGlobe, 2012).

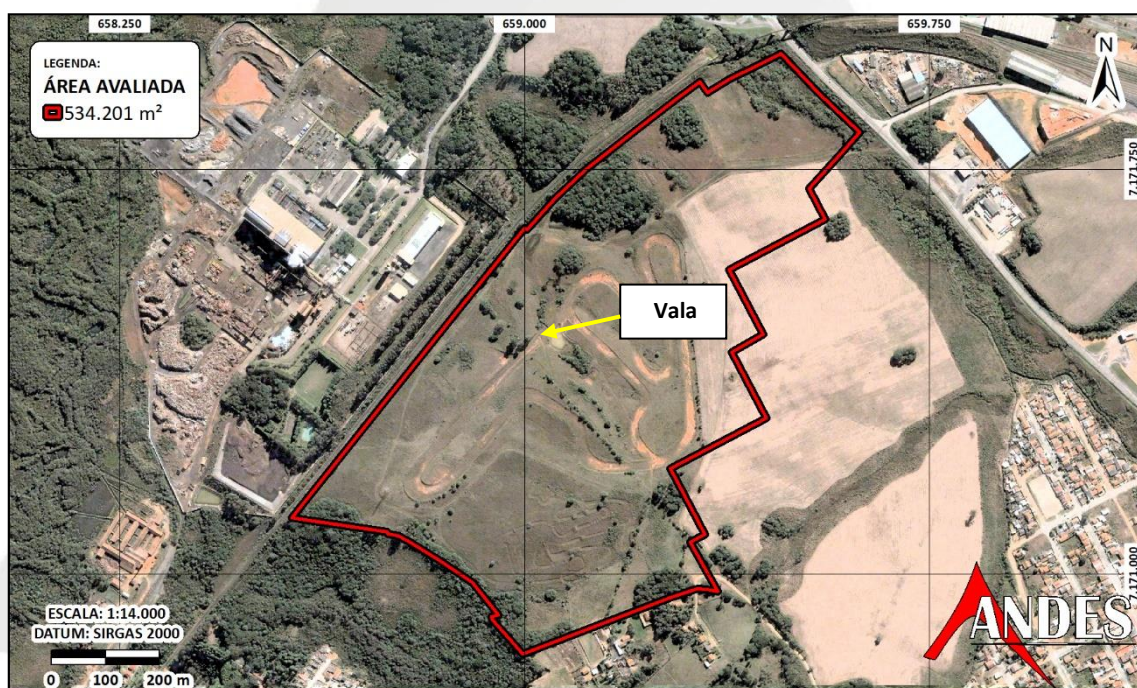
A imagem de 2004 mostra uma pequena vala que dá vazão ao excesso hídrico de um dos barramentos artificiais ao cruzar com a pista de corrida, direcionando as águas para outro represamento mais à jusante (ANEXO 07D, Figura 24).

Figura 24: Imagem aérea de 2004. Escala 1:14.000 (DigitalGlobe, 2004).

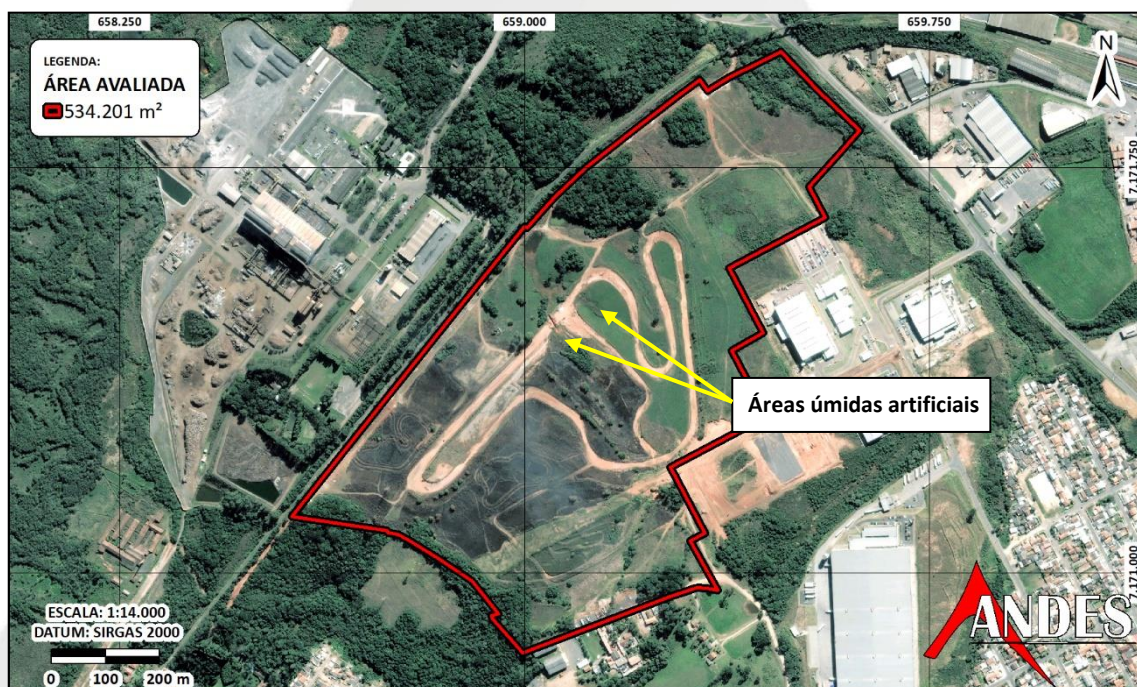
Em 2013 desaparece um dos barramentos artificiais com o aprofundamento da escavação da vala extravasora. Ao deixar de ser um “lago” artificial, o local passou a ser uma “área úmida” artificial devido à saturação do solo que o antigo barramento gerou (ANEXO 07H, Figura 28).

Figura 28: Imagem aérea de 2013. Escala 1:14.000 (DigitalGlobe, 2013).

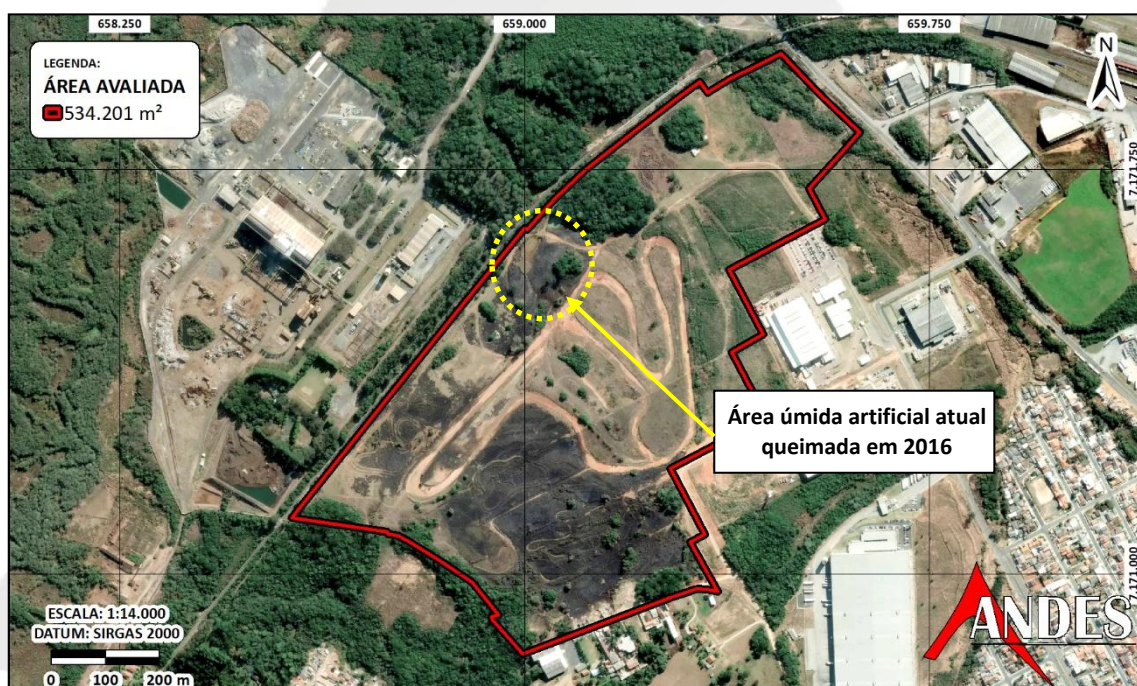
Uma parte da vegetação da área aparece queimada na imagem de 2016, inclusive a região que atualmente é classificada como área alagada artificial pegou fogo, indicando uma menor extensão dessa área úmida no passado e a progressão dos eventos que causam essa artificialidade hídrica (ANEXO 07J, Figura 30).

Figura 30: Imagem aérea de 2016. Escala 1:14.000 (DigitalGlobe, 2016).

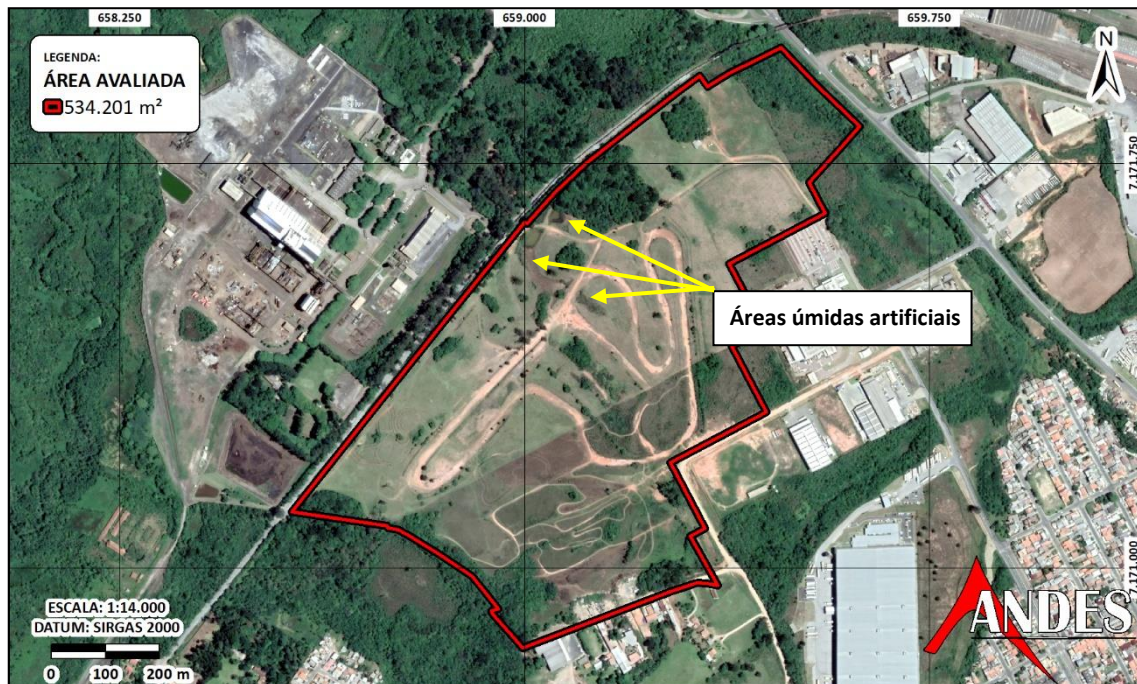
A fotografia aérea de 2020 mostra as áreas alagadas artificialmente já bem pronunciadas, novamente, indicando uma progressão dos eventos atualmente em curso que geraram essa anomalia hídrica (ANEXO 07M, Figura 33).

Figura 33: Imagem aérea de 2020. Escala 1:14.000 (DigitalGlobe, 2020).

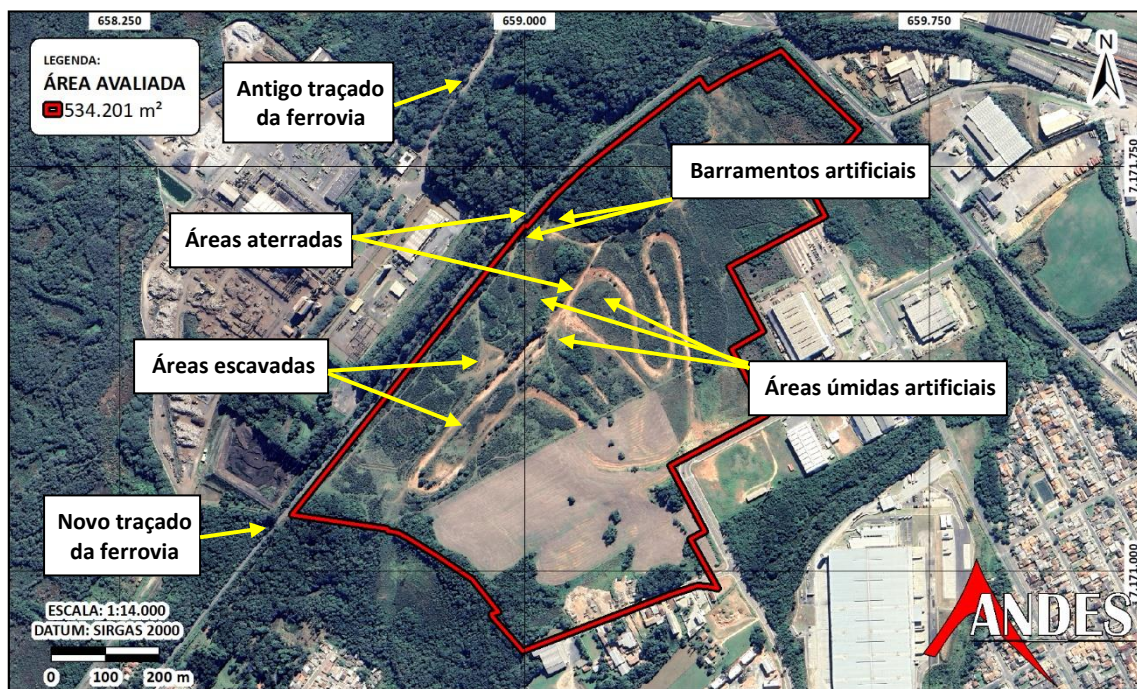
Por fim, chegamos ao atual estado em que se encontra a região da área avaliada. Como anteriormente visto, **originalmente era um terreno atravessado por uma zona de cisalhamento** (conjunto de falhas/descontinuidades no substrato), que **se reflete em uma superfície altamente intercalada** (mais desgastada onde passam os falhamentos em contraste com as porções sem essa influência). Isso gera a **formação de pequenas áreas de contribuição hídrica** (microbacias), que tem seus respectivos locais por onde há o escoamento superficial e que **difícilmente, dada a pouca área de drenagem, comportam um corpo hídrico sem que esse seja efêmero** (de ocorrência somente em episódios de precipitação). **As INÚMERAS INTERVENÇÕES** ocorridas ao longo dos anos como **escavações, aterramento de terreno, barramentos artificiais, etc., GERARAM UMA NOVA CONDIÇÃO**, bastante destoante do original, no **escoamento hídrico superficial local**, o que será exposto no capítulo seguinte (ANEXO 070, Figura 35).

Figura 35: Imagem aérea de 2023. Escala 1:14.000 (DigitalGlobe, 2023).

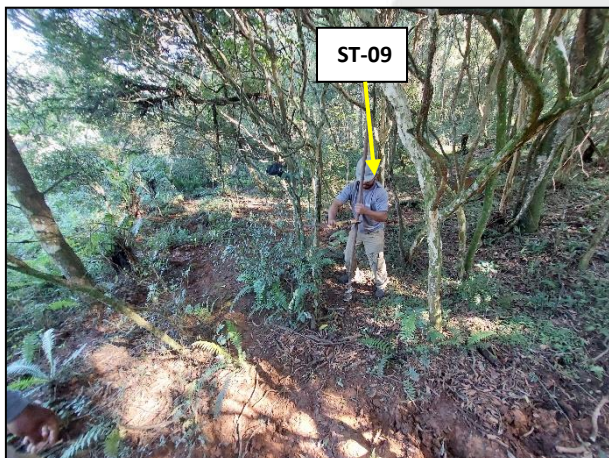
Foi executada uma sondagem (ST-09) no local por onde passaria originalmente o corpo hídrico (Fotografias 26 e 27).

Fotografia 26: Sondagem executada (Andes Geologia, 2024).

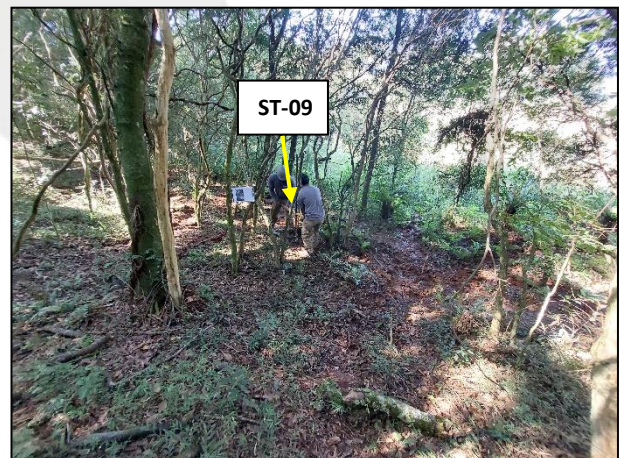
Fotografia 27: Sondagem executada (Andes Geologia, 2024).

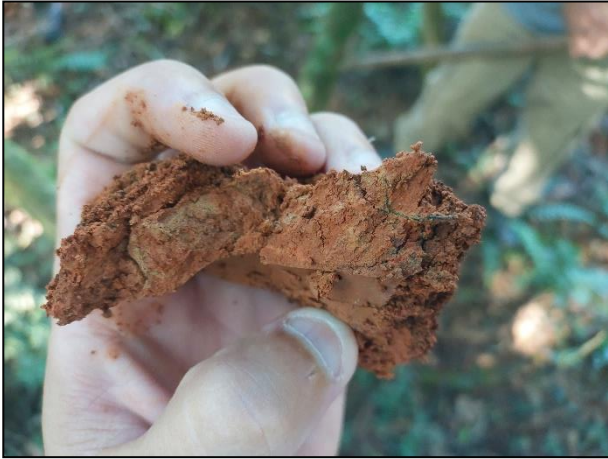
Foi observado que há quase meio metro de sedimento desagregado (Fotografia 28), acomodado sobre o solo original do terreno (Fotografia 29). Com o lençol freático estando em 0,97 m (estabilizando-se em 0,81 m) da superfície, demonstrando como o cenário desordenado pelas intervenções causa em uma manifestação hídrica um comportamento hídrico caótico, ora em superfície, ora subterrâneo.

**Fotografia 28:** Sedimento inconsolidado sondado na ST-09 (Andes Geologia, 2024).

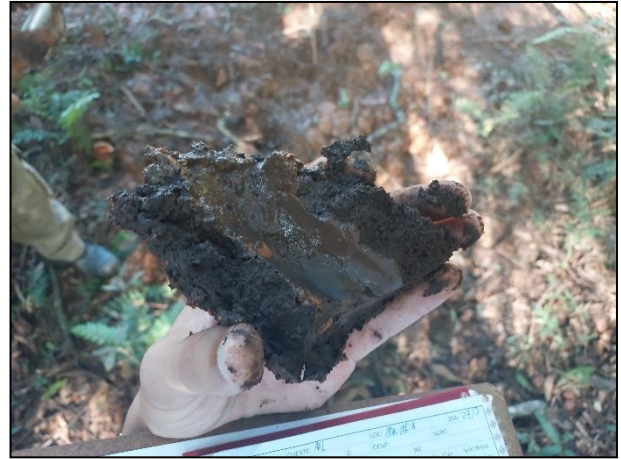
**Fotografia 29:** Solo residual abaixo do sedimento inconsolidado sondado na ST-09 (Andes Geologia, 2024).
